平成30年7月豪雨の概要(近畿管内)

《第7報》

平成30年7月25日

国土交通省 近畿地方整備局
河川部

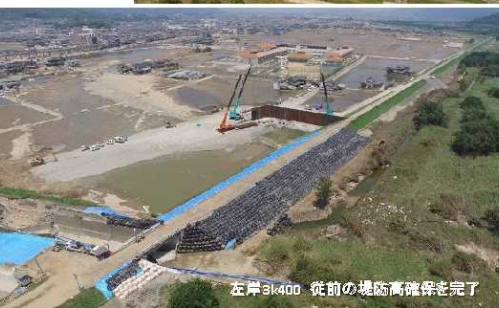
高梁川水系小田川(岡山県倉敷市)

- ・ 左岸及び複数の支川の決壊、右岸の越水により、多数の家屋等浸水(約1,200ha、約4,100戸)(7/7)
- ・ 排水作業により浸水は概ね解消(7/11)
- ・ **決壊2箇所及び法面れ1箇所にて緊急復旧を実施、7月15日に復旧完了。引き続き二重擁壁を完成中**

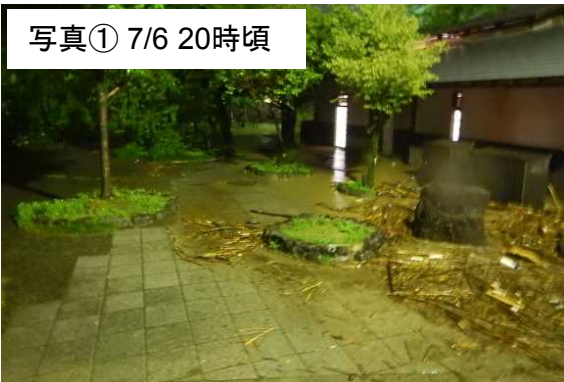
写真① 7/6 20時頃

○嵐山地区において溢水による浸水被害が発生。

(※床上浸水1戸、床下浸水1戸※店舗の浸水戸数)

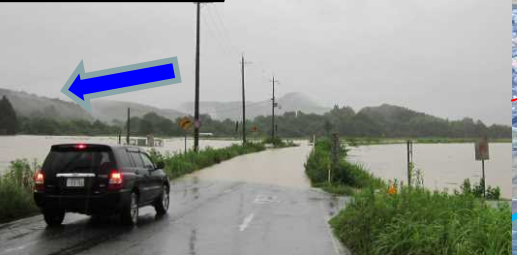
被害の概要②(由良川水系由良川 京都府福知山市戸田、川北地先)

○戸田地区、川北地区において浸水被害が発生。
(※浸水家屋なし)

7月7日 6:53

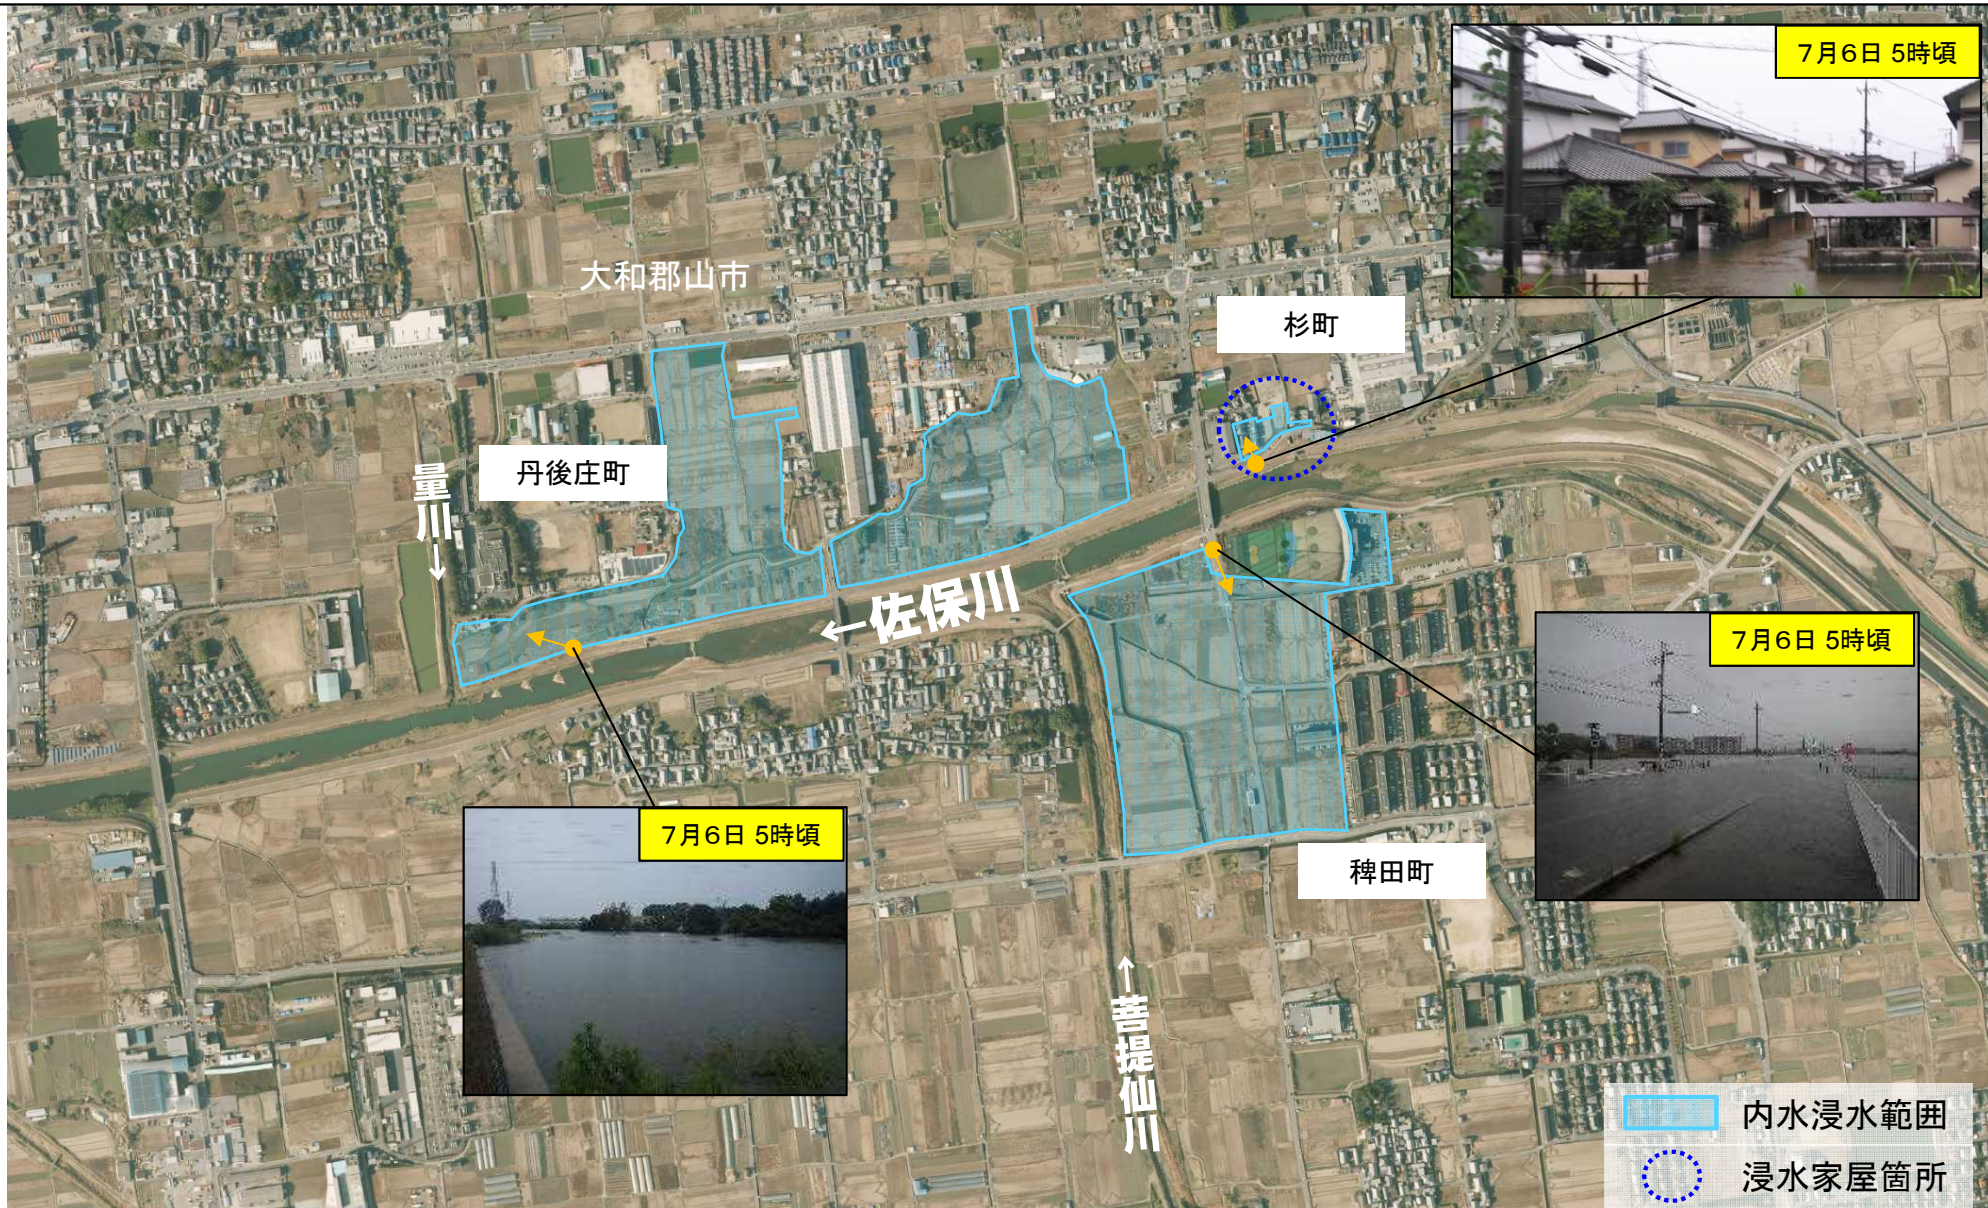
被害の概要③(大和川水系佐保川 やまとがわ さほがわ 大和郡山市 やまとこおりやま)

○大和郡山市丹後庄町地区、稗田町地区、杉町地区において内水による浸水被害が発生。
 (※床下浸水15戸、内水浸水面積 合計約31ha)

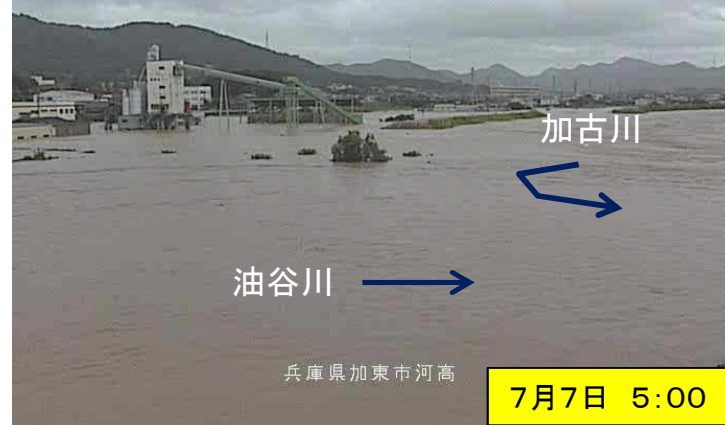
写真①

○河高地区、下滝野地区、上滝野地区において溢水による浸水被害が発生。

(床上浸水3戸、床下浸水5戸)

加古川水系加古川左岸 32.6k

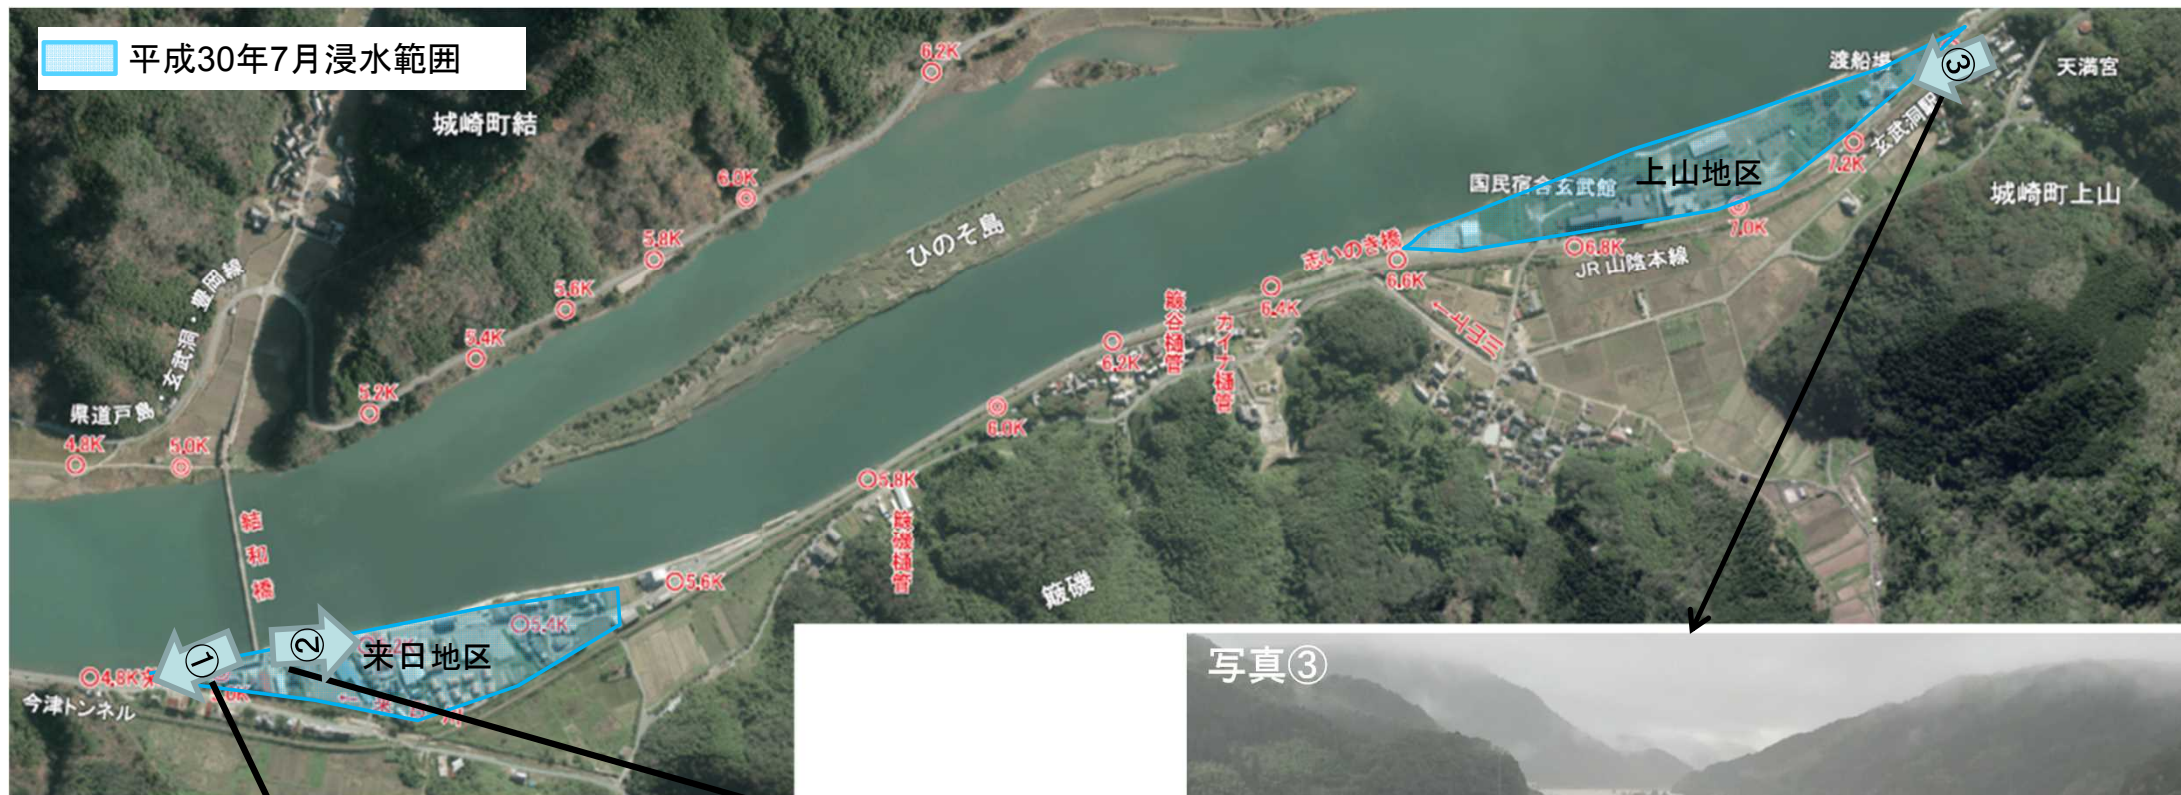
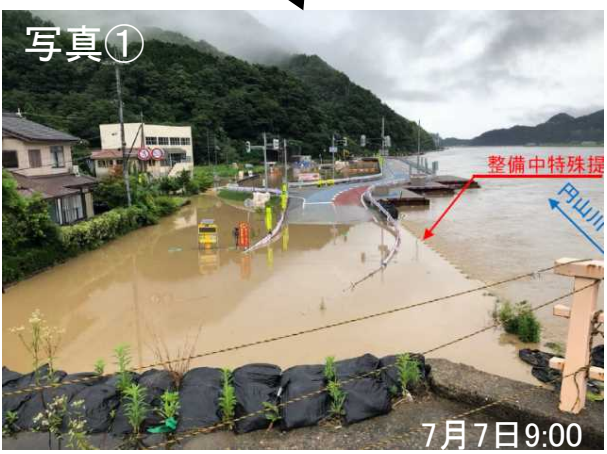
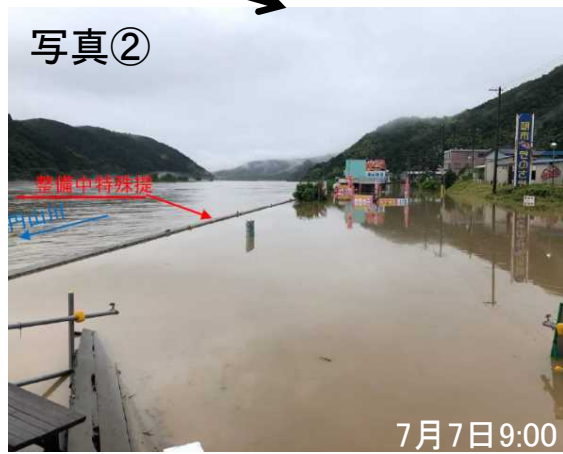
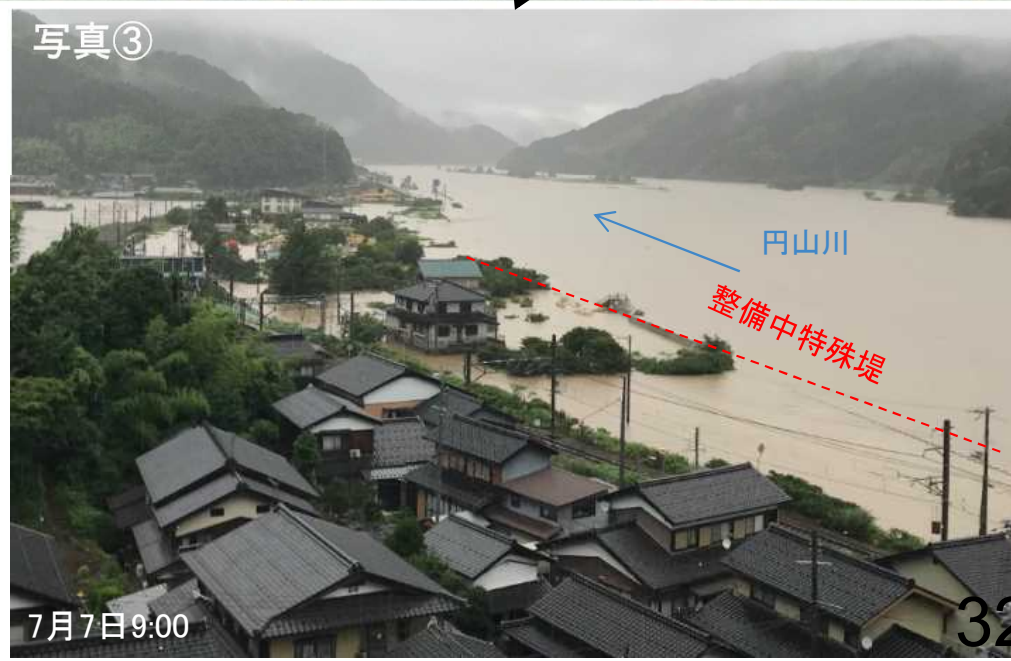
被害の概要⑥(円山川水系円山川)

○ひのそ地区において溢水・内水による浸水被害が発生。
(※床上浸水1戸、床下浸水9戸)

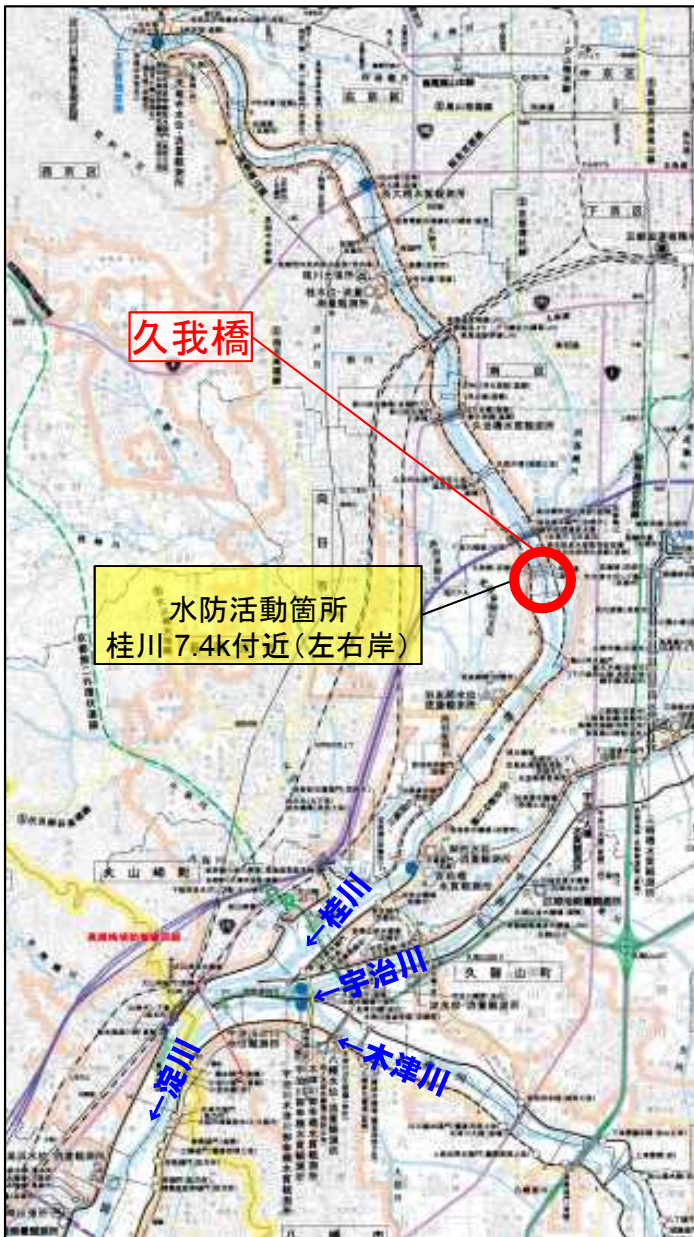
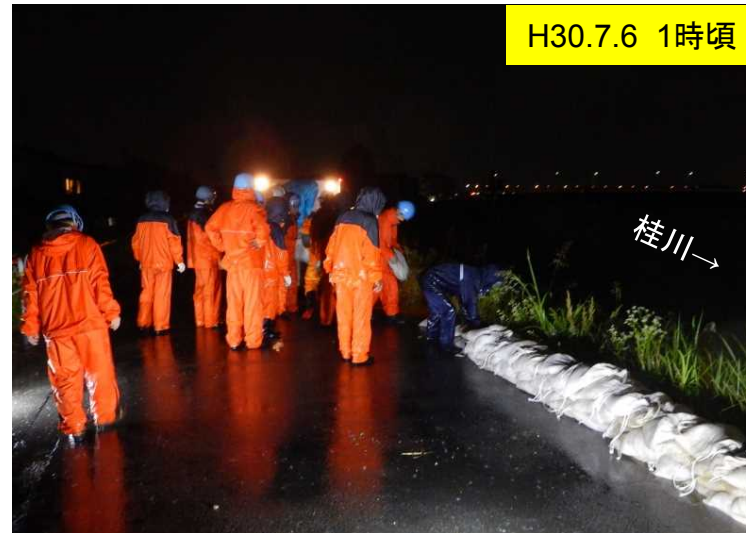
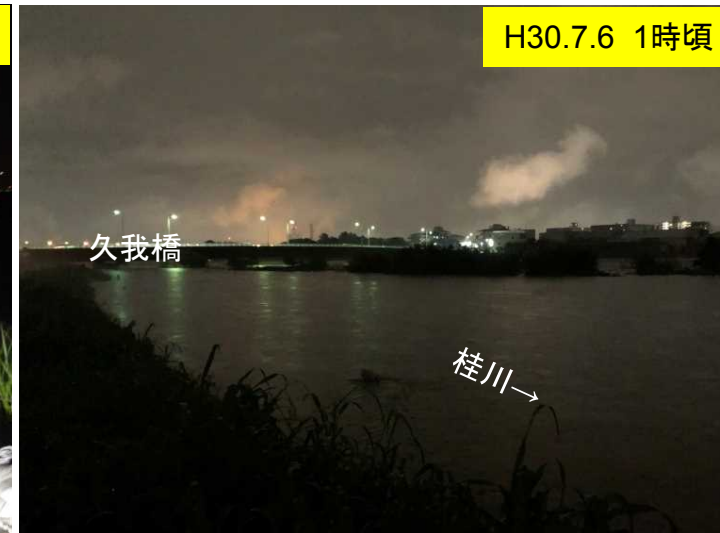
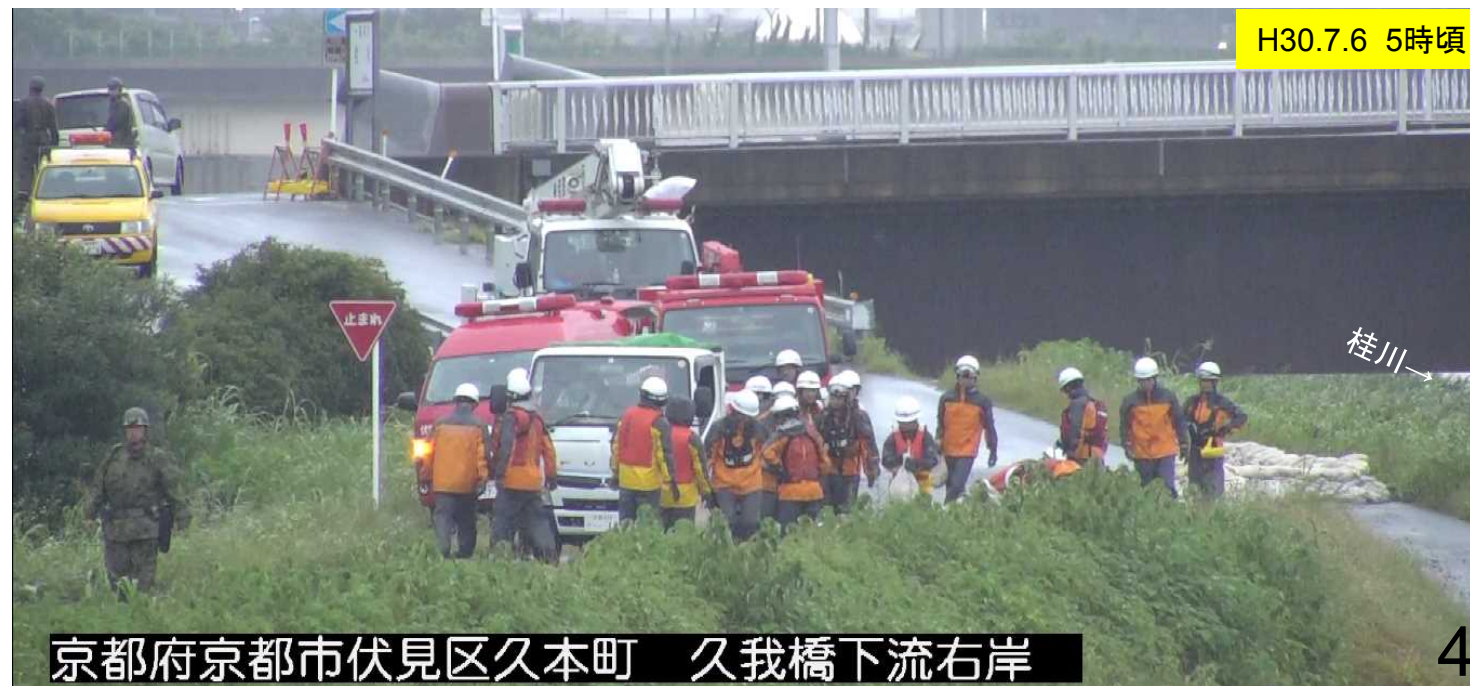
桂川における水防活動状況(京都市伏見区、南区)

○久我橋下流において、桂川の水位が上昇し、越水による堤防決壊に繋がるおそれがあるため、水防事務組合、自衛隊、京都市消防局、維持業者により、土のう積み(約100m)を実施。(7月5日23:35～6日1:00に1200個設置、6日4:40～5:55に追加設置)

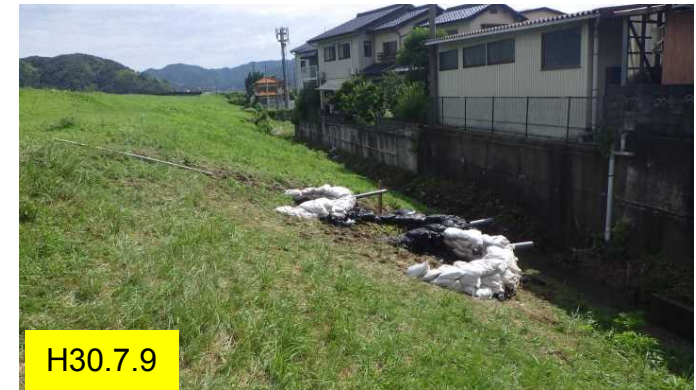
H30.7.7 8時頃

漏水状況

- ・ 5:30 住民から樋門操作員へ漏水が発生していると連絡があり、その後職員が現地で漏水を確認。
- ・ 7:15 豊岡市豊岡消防団により水防工法として、月の輪工を実施。
- ・ 8:00 月の輪工を設置完了。

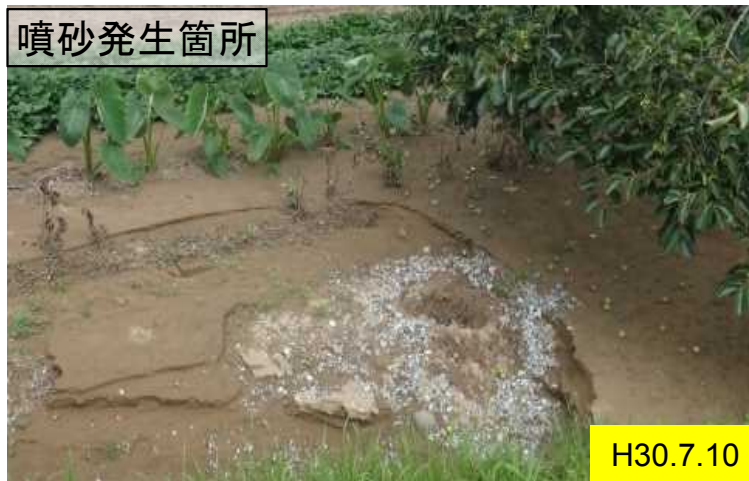
噴砂発生箇所

住民から漏水してたと連絡があり、現地立会を実施。噴砂は止まっており緊急性が無い事を確認。豊岡市へ水防活動の実施を要請。

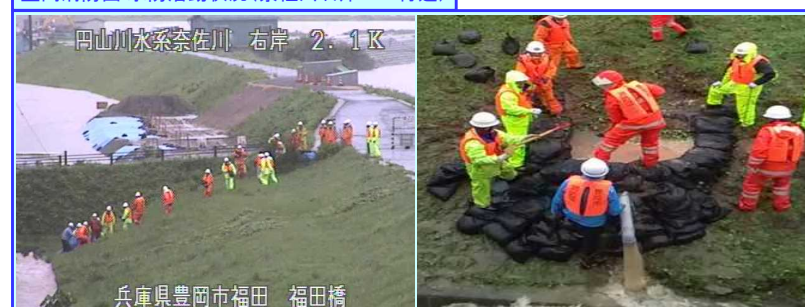
豊岡消防団 水防活動状況(奈佐川右岸2.4k付近)

○避難の目安となる水位到達情報等の河川状況を緊密に伝えたこと(現況水位と4時間後迄の予測水位等)により、豊岡市は、十分な余裕(リードタイム)をもって、豊岡地域(奈佐地区全域他5地区)において避難準備、日高地区において避難勧告を発令し、住民へ避難を呼びかけ。また、奈佐川の桁江橋下流で発生した漏水への水防活動においても安全確保できる指示を実施。

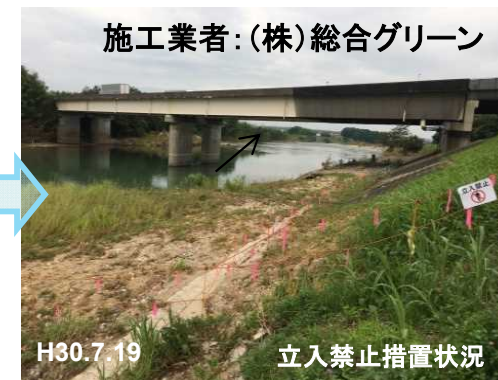
H30.7.19

護岸損傷<加古川右岸32.4k(加東市)>

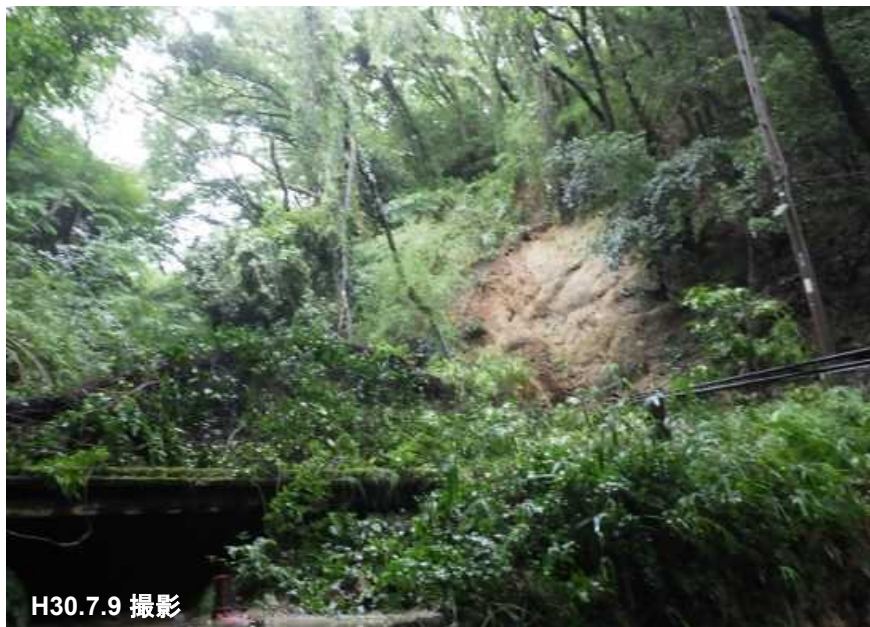
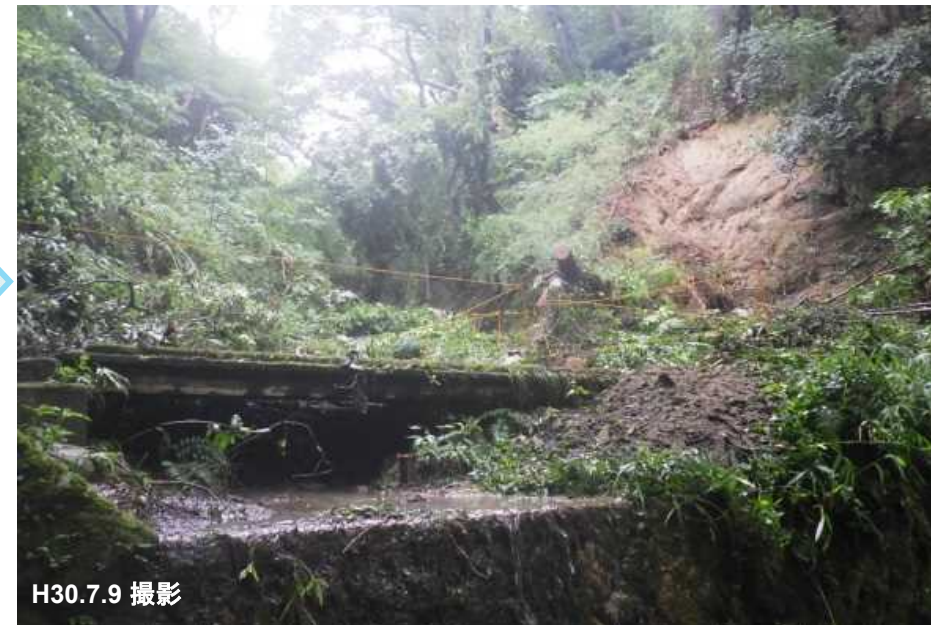
【兵庫区清水町(福寿院)】(応急復旧)倒木撤去

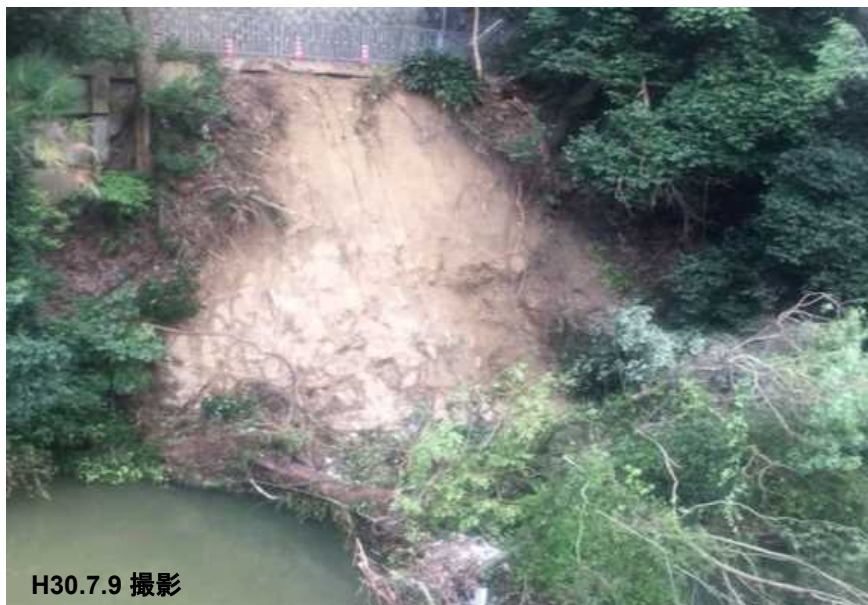
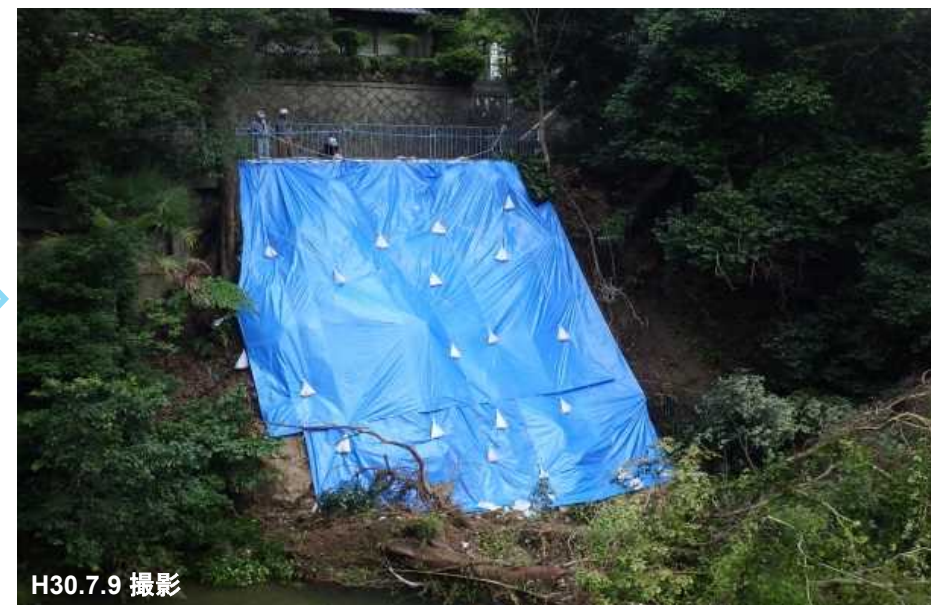
【兵庫区山王町(千鳥堰堤上流)】(応急復旧)ブルーシート養生

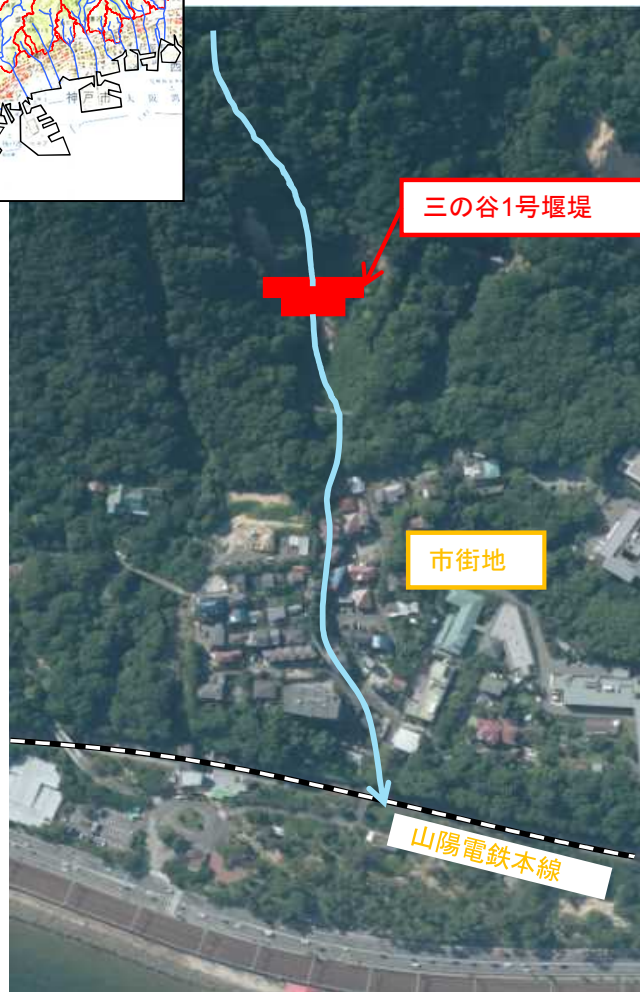
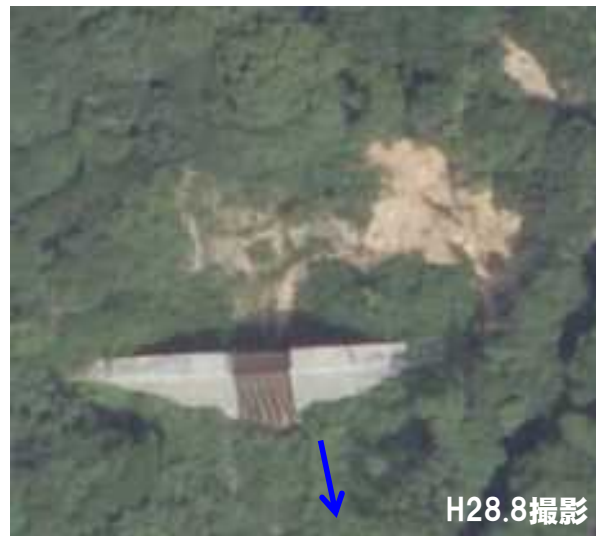
三の谷1号堰堤
(神戸市須磨区
西須磨鉄拐)

○既設の砂防堰堤が設置されていた箇所について、砂防堰堤により土砂を捕捉し、下流への被害を防いだ。

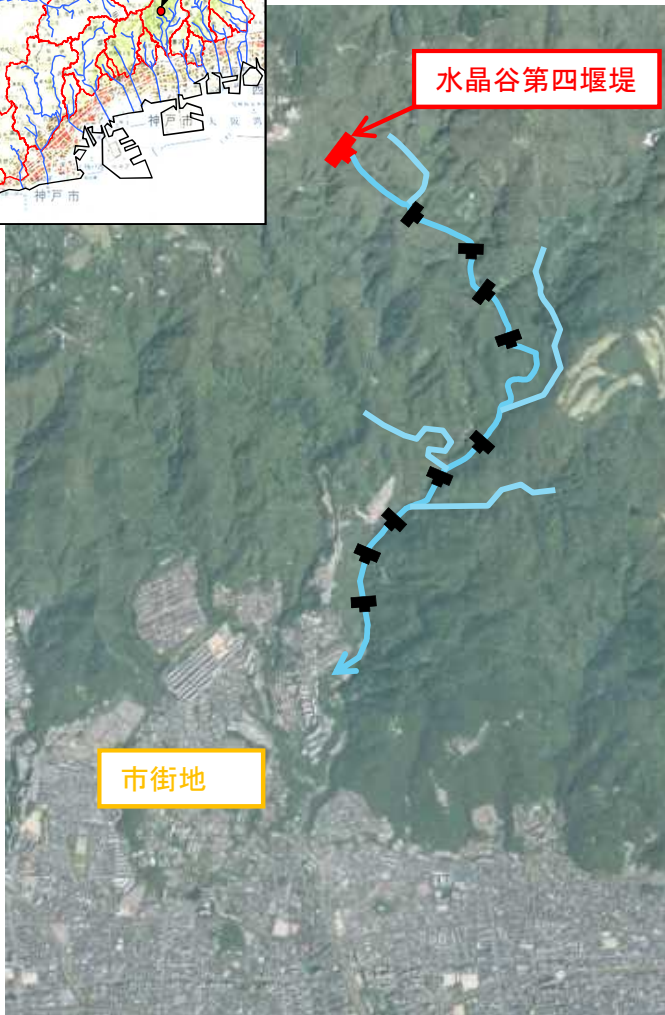
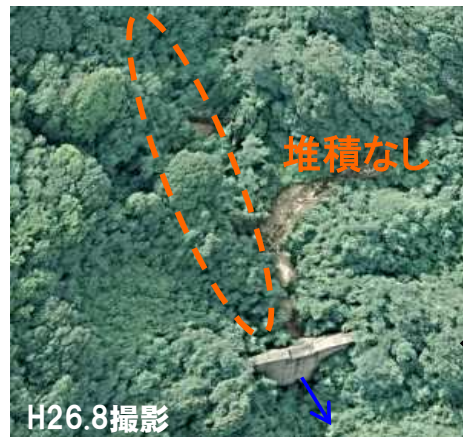
水晶谷第四堰堤
(神戸市灘区
六甲山町北六甲)

○既設の砂防堰堤が設置されていた箇所について、砂防堰堤により土砂を捕捉し、下流への被害を防いだ。

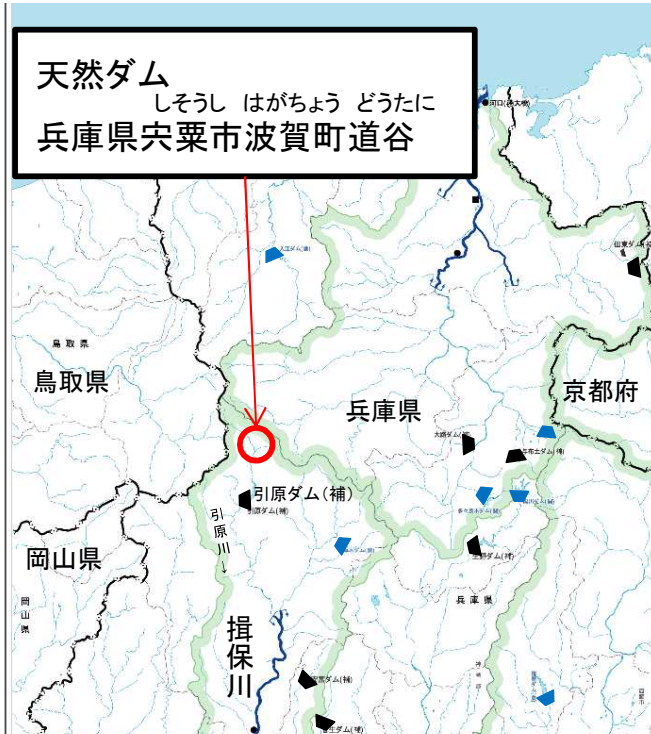
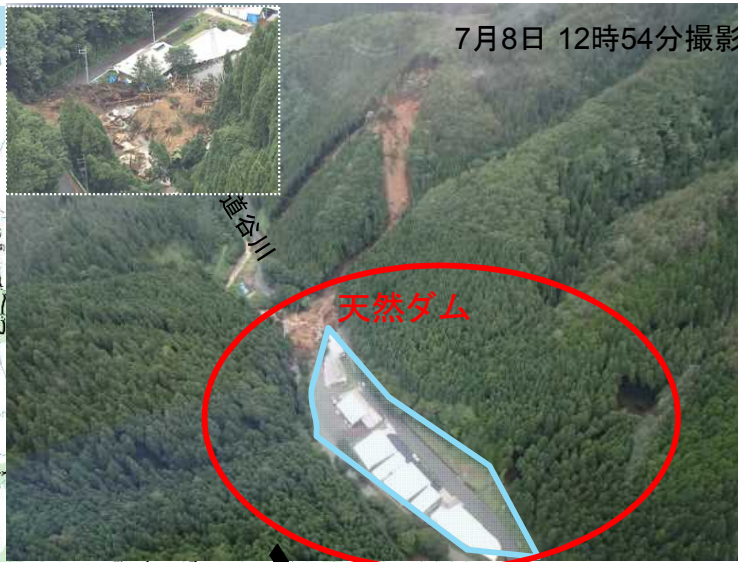
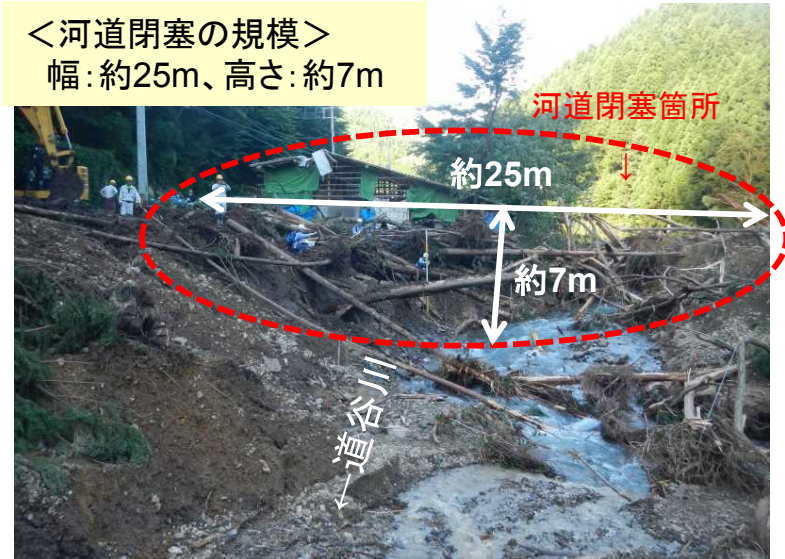
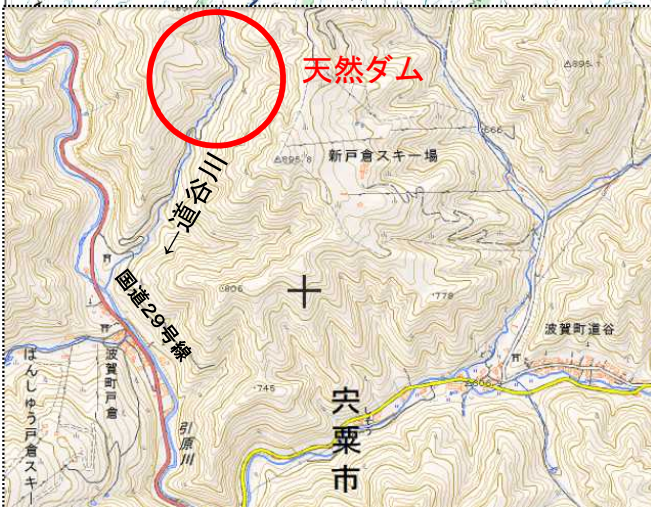
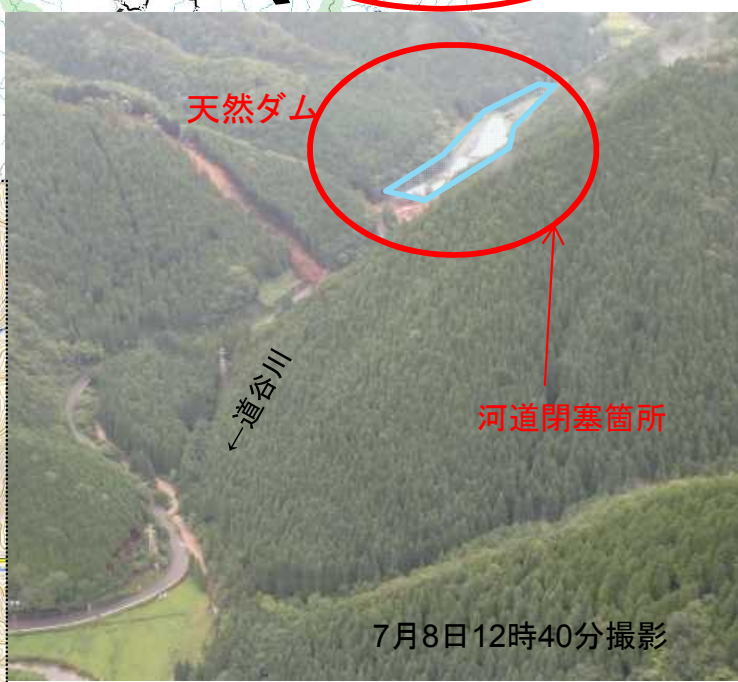
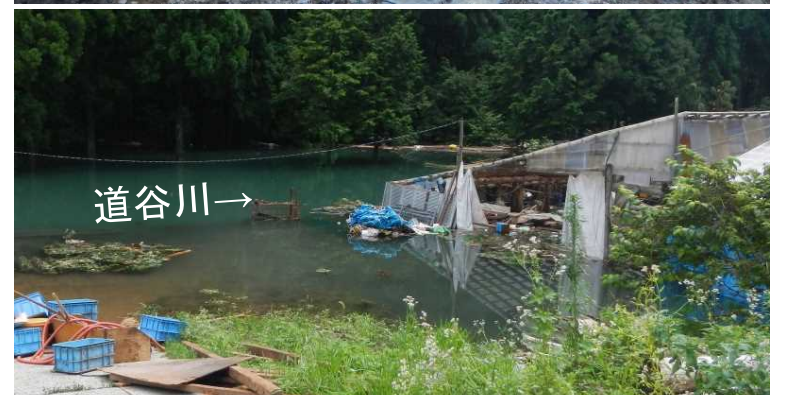
天然ダム(兵庫県宍粟市波賀町道谷)の状況

- 7月7日、兵庫県宍粟市波賀町道谷において、天然ダムが発生。
- 土石流が流出する恐れがあったため、国道29号は通行止め実施。(7/6 21:00 ~ 7/9 12:30)

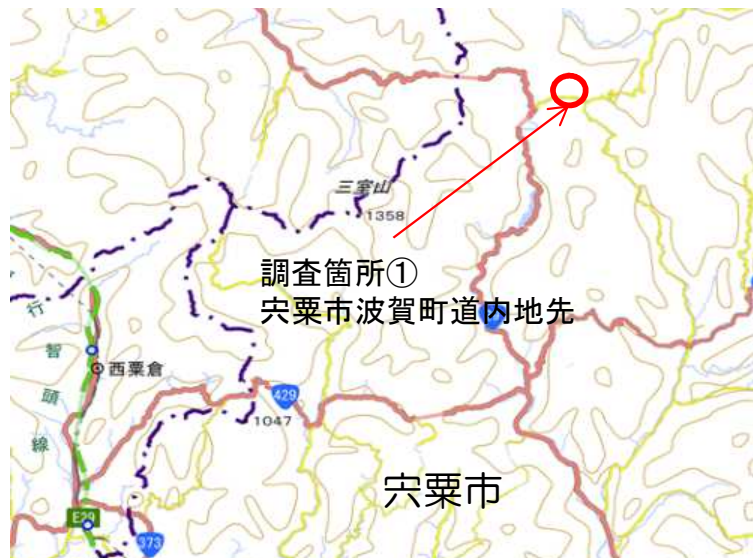
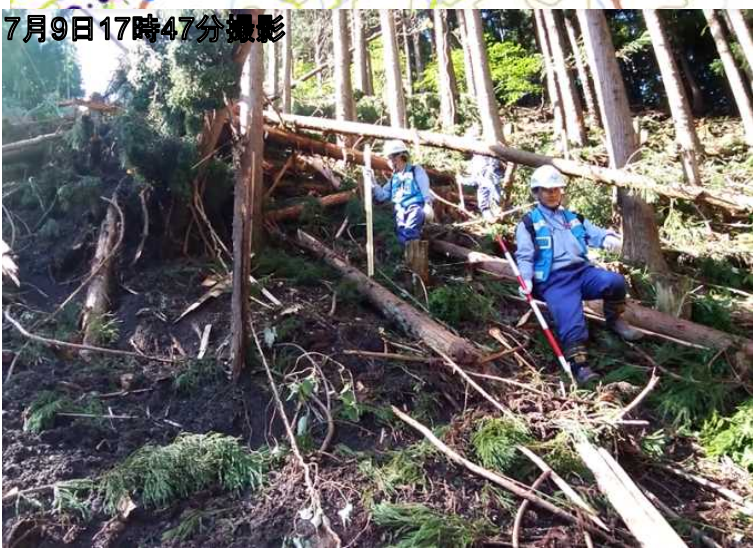
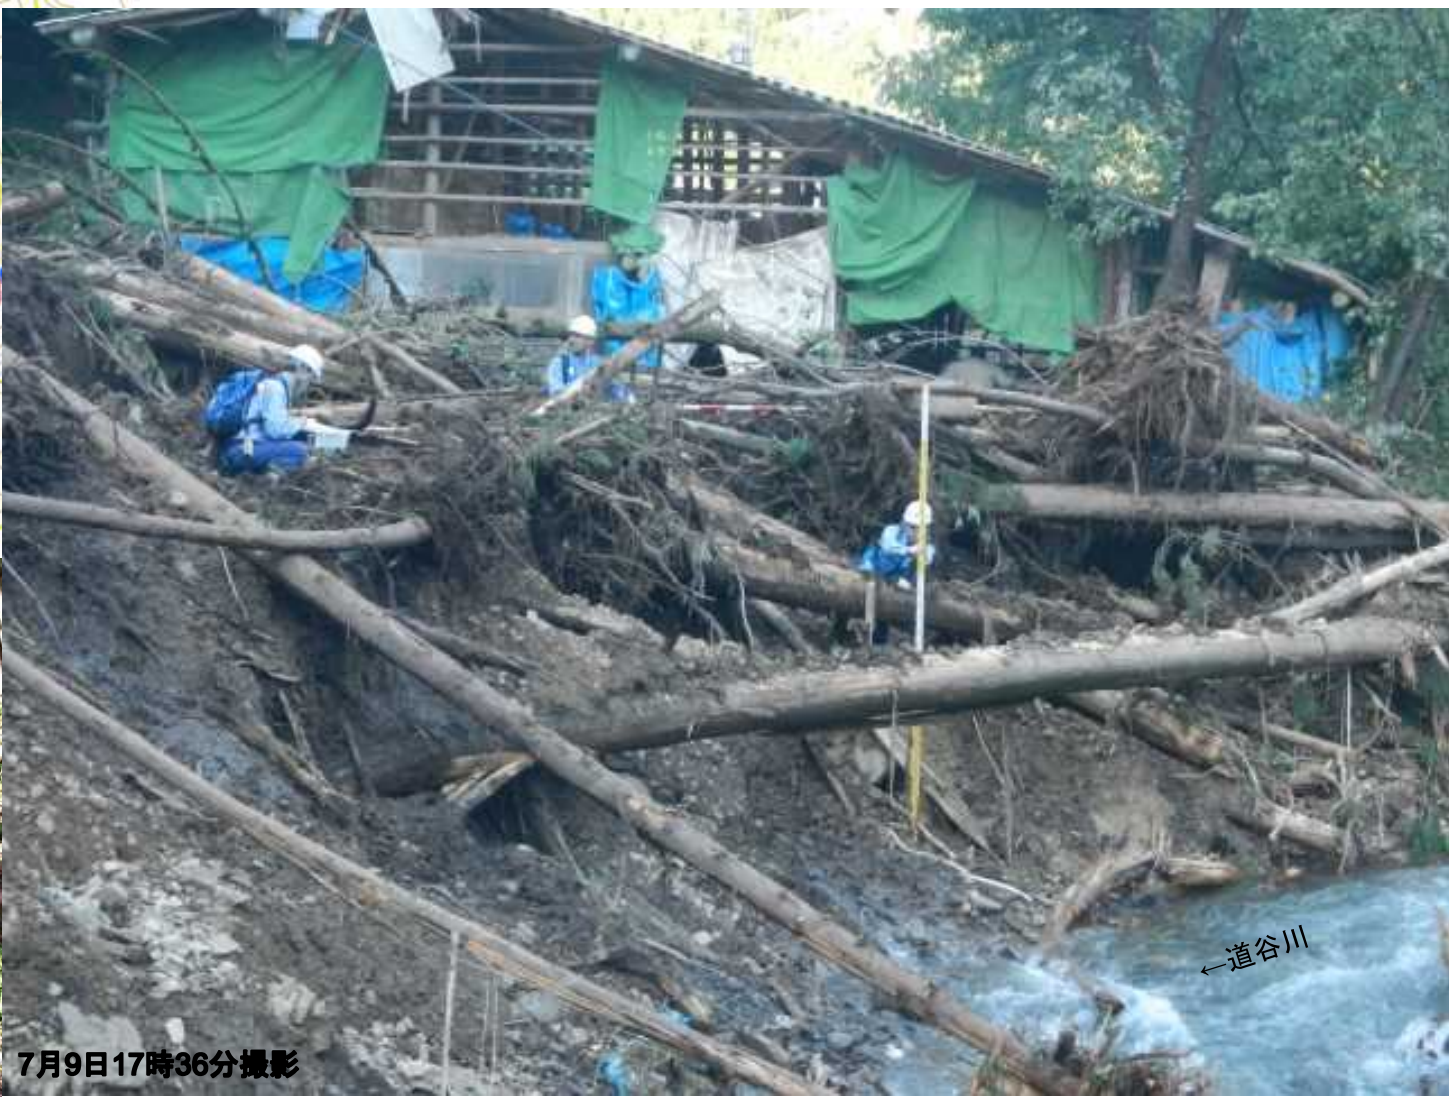
天然ダム(兵庫県宍粟市波賀町道谷)に対する支援<TEC-FORCE>

- 兵庫県の要請により、天然ダムの状況調査を支援するため、緊急災害対策派遣隊(TEC-FORCE)砂防班を4名派遣。
- 現地調査(7/9)において、土砂崩れの被災規模・状況等を把握。

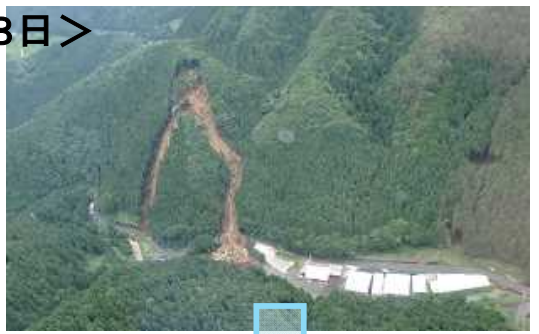
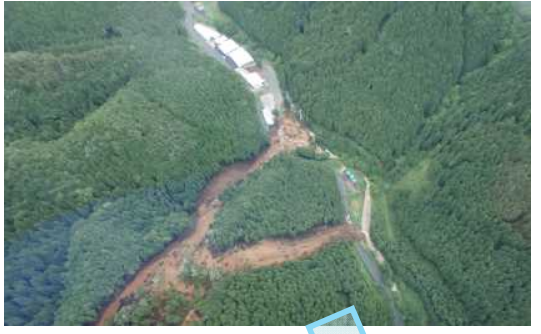
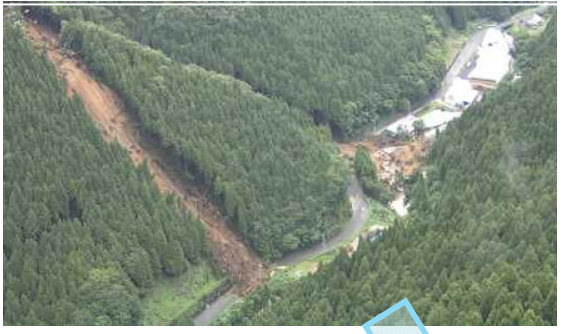
<7月8日>

○天然ダム発生から現在に至るまで、天然ダムおよび崩壊斜面の状況を把握するため、ヘリによる定点調査を実施(7/8~17、20、25) ※7/8以降、特に大きな変動なし

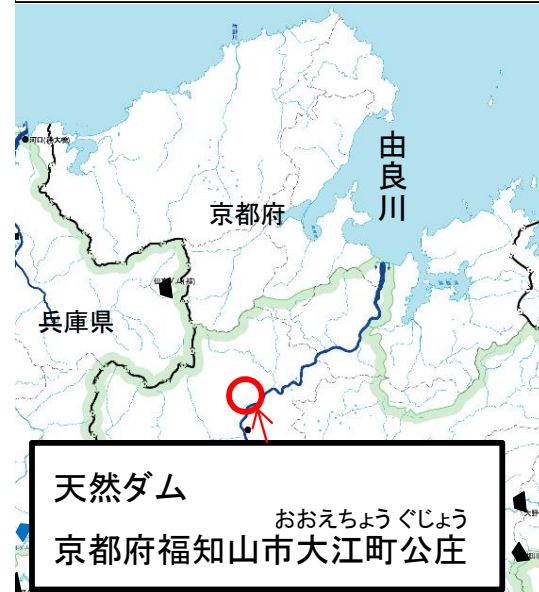
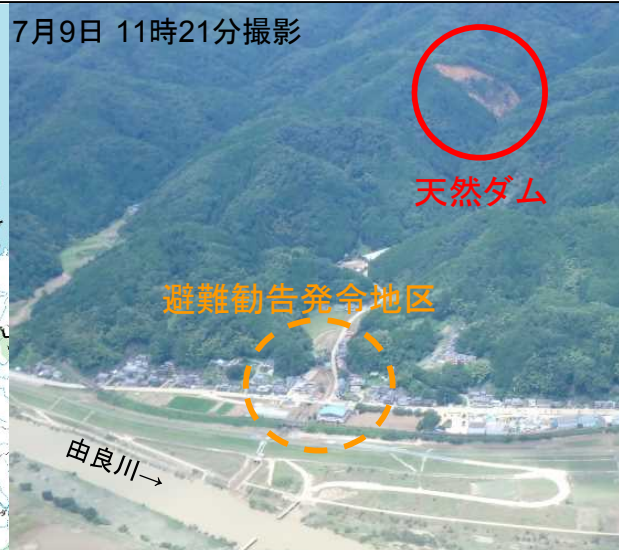
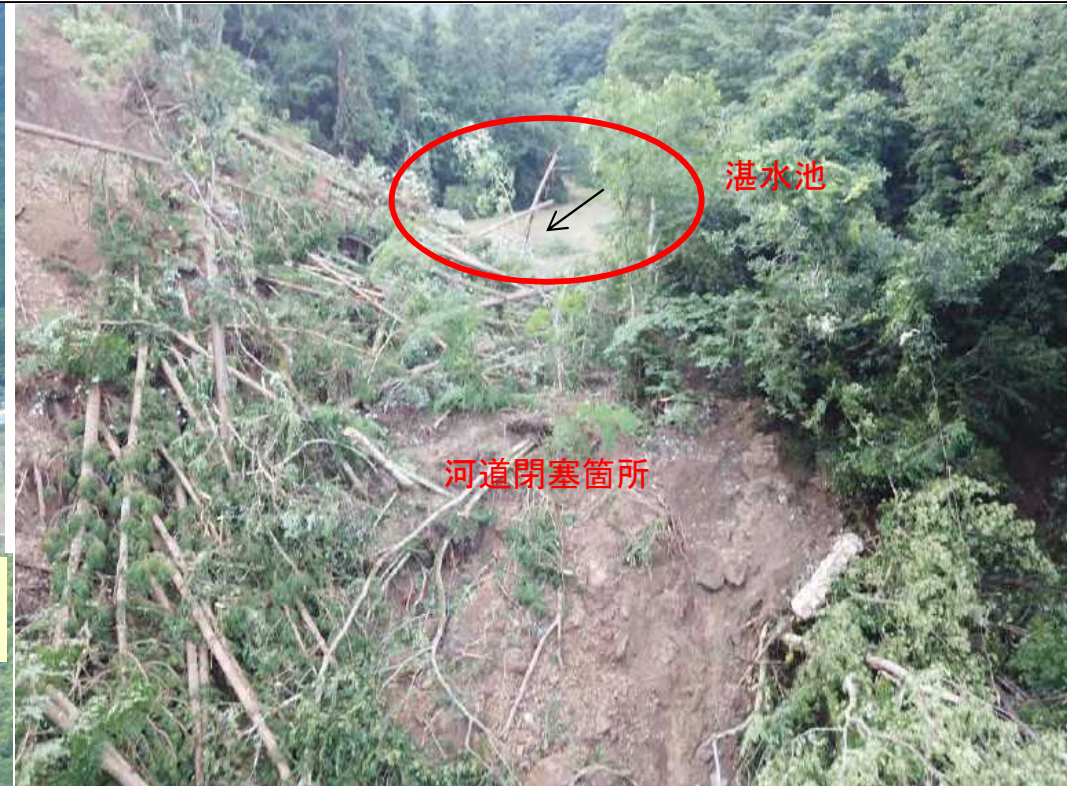
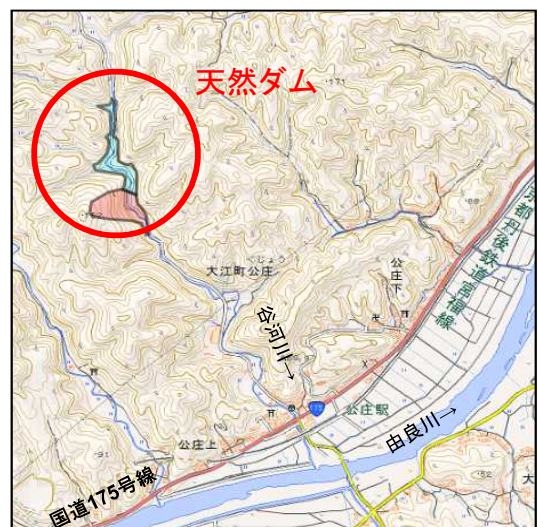
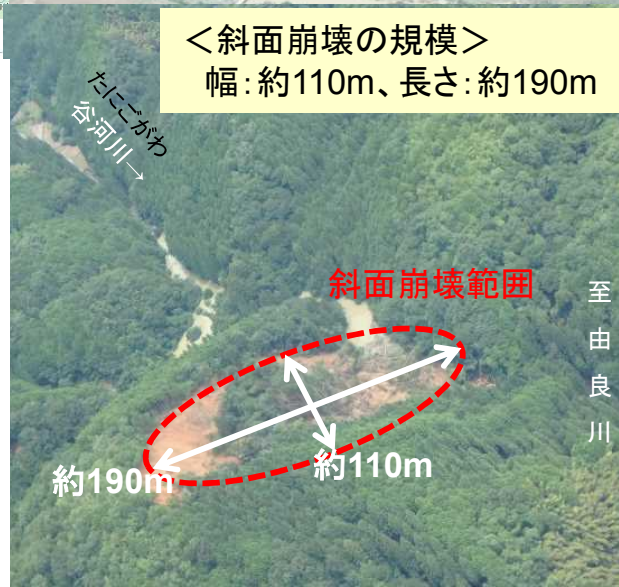
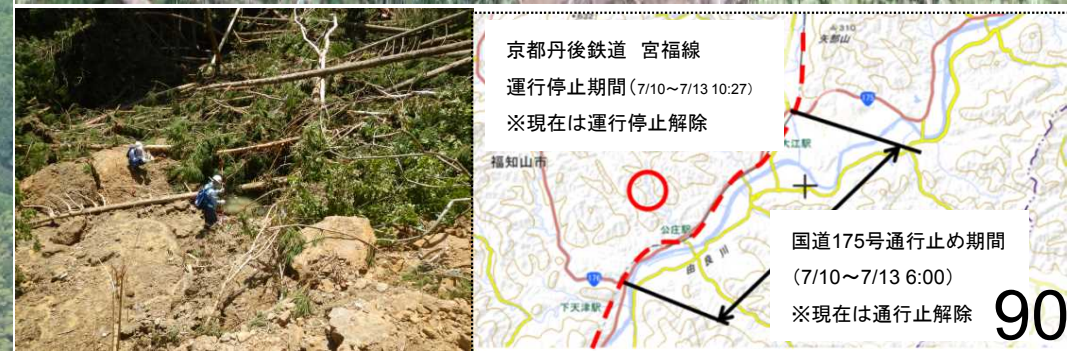
天然ダム(京都府福知山市大江町公庄)の状況

- 7月8日、京都府福知山市大江町公庄において、天然ダムが発生。
- 土石流が流出する恐れがあるため、7月10日から7月13日まで、国道175号は通行止め、京都丹後鉄道は運行停止。(現在は通行止め、運行停止解除)
- 福知山市は公庄地区17世帯39人に対して、土砂災害警戒のため避難勧告を発令(発令期間:7/9 11:15~7/14 10:00)
