平成30年7月豪雨の概要(近畿管内)

《第7報》

平成30年7月25日

国土交通省 近畿地方整備局
河川部

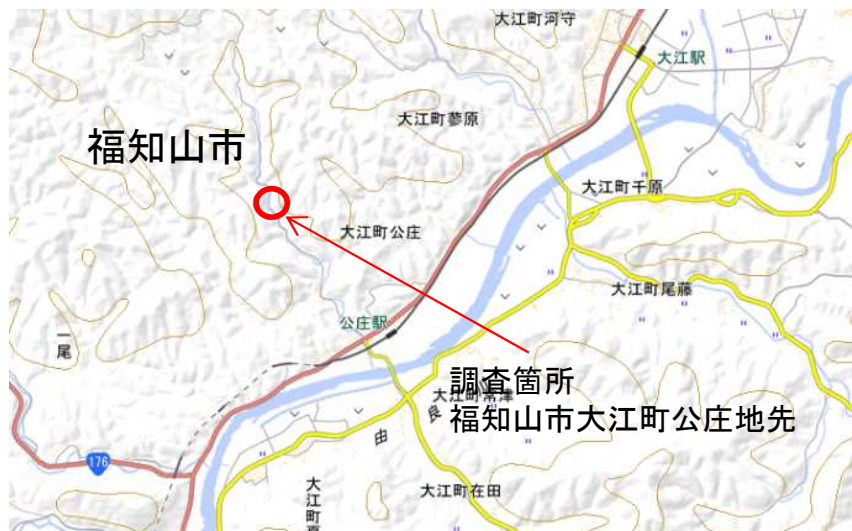
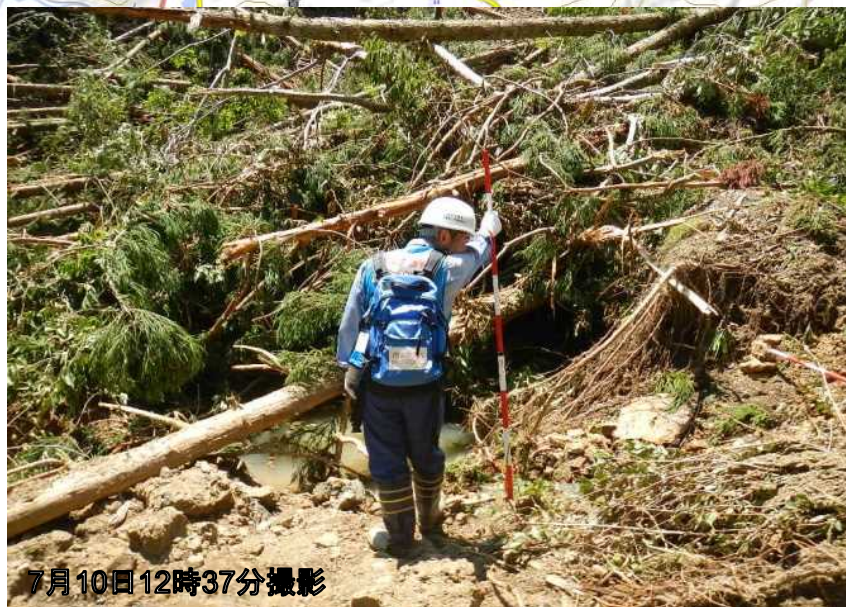
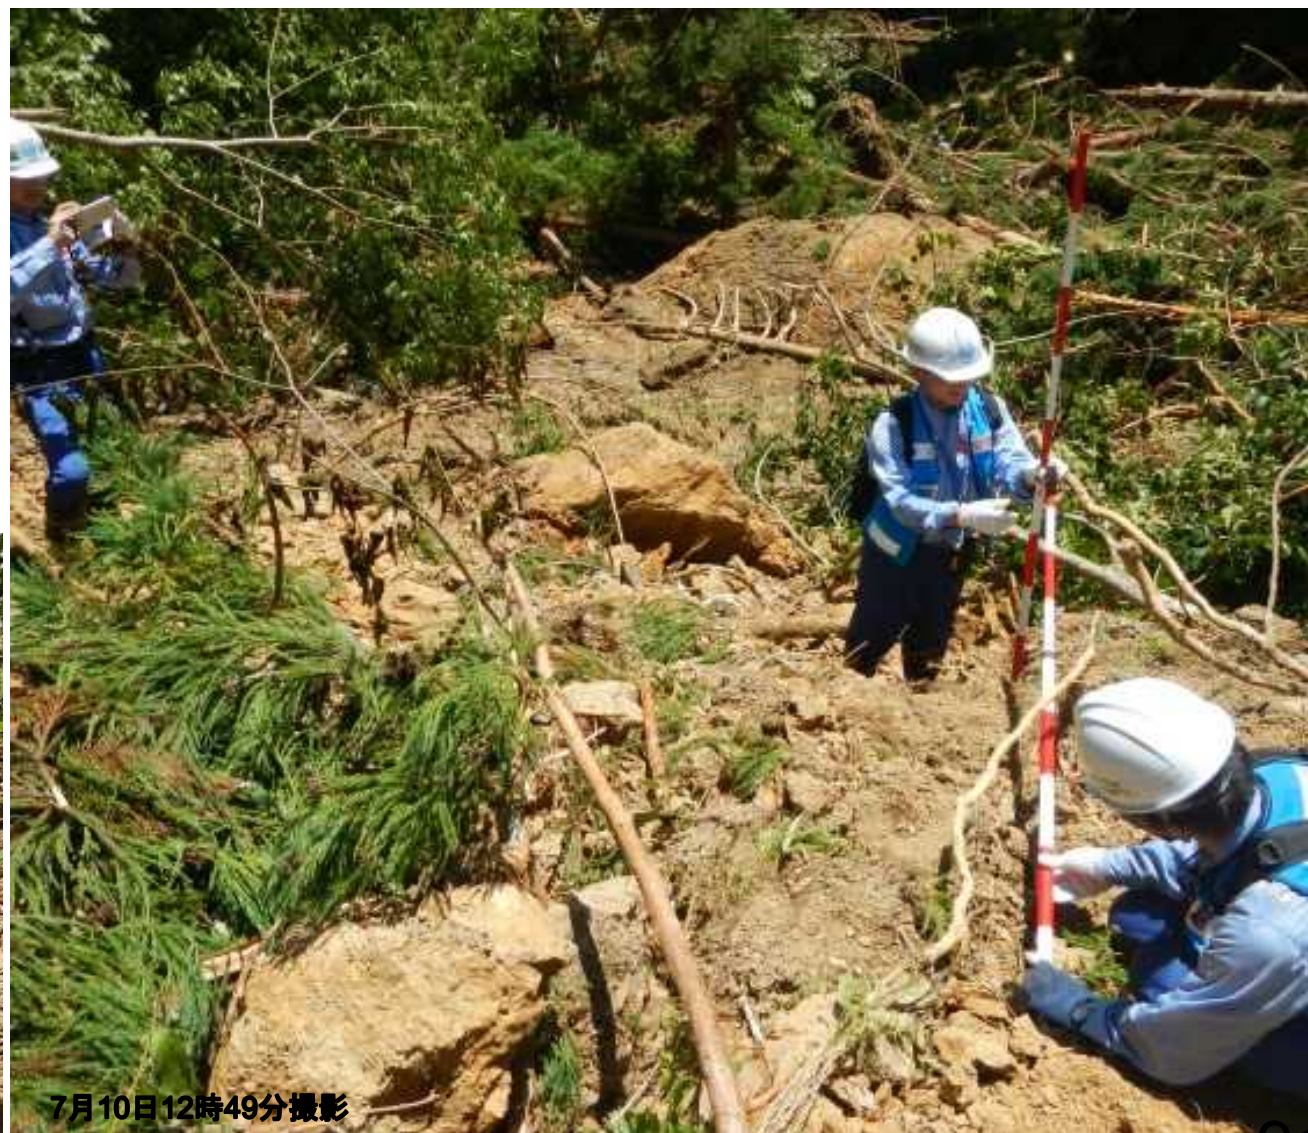
- 京都府の要請により、天然ダムの状況調査を支援するため、緊急災害対策派遣隊(TEC-FORCE)砂防班を4名派遣。
- 現地調査(7/10~7/13)において、土砂崩れの被災規模・状況等を把握。

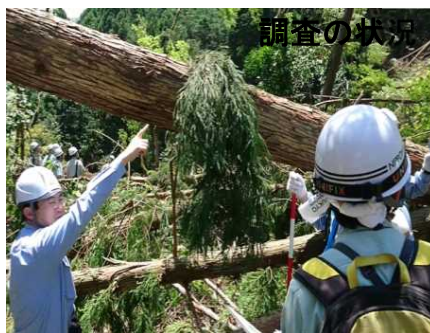
現地調査箇所
(京都府福知山市大江町)

- 京都府福知山市大江町公庄で京都府福知山市で発生した天然ダムに関して、京都府の要請により、危険性等の調査及び応急対策等に関する技術的助言を行うため、7月10日、土砂災害専門家(TEC-FORCE高度技術指導班)が現地調査を実施。
- 調査結果を踏まえ、京都府、福知山市に対し、今後の警戒避難体制に関する考え方や応急対策・恒久対策について助言。

- ・天然ダムの現況について、湛水長は最大時(400m)の1/3くらいになっており、越流はしていないが浸透により水位が下がっている。
- ・ただちに決壊するおそれはないが、再び雨が降ると水が増える可能性がある。今後、ポンプを使ってたまった水を取り除くことが必要。また、暗渠排水管・天然ダムの切り下げが有効である。
- ・湛水池の監視及び水位予測のため、天然ダムの上下流に水位計の設置が必要。また、カメラの設置により水面とダム本体の両方を確認出来るようにしておいた方がいい。・斜面の状態監視のため、孔内傾斜計、伸縮計、ひずみ計などを設置し、リアルタイム監視することも有効。

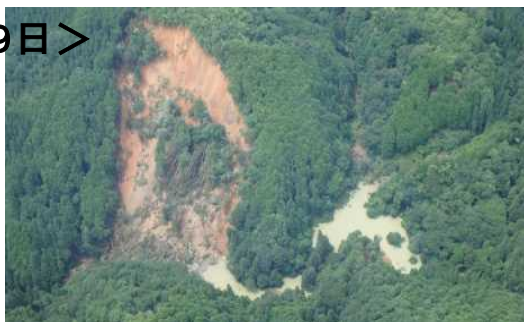
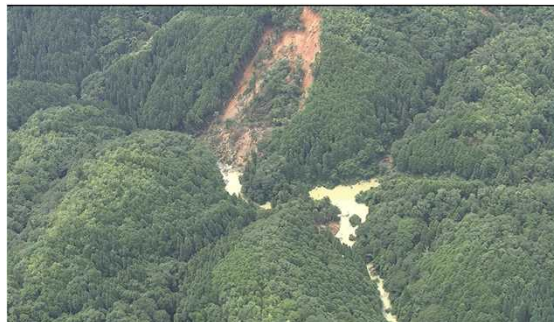
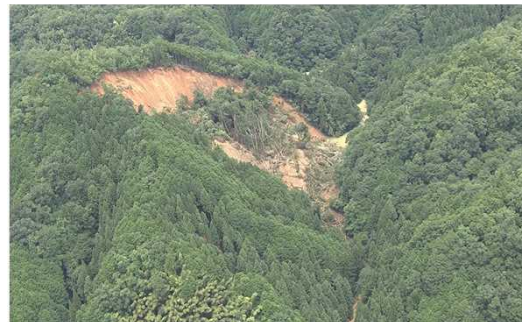
<7月9日>

○天然ダム発生から現在に至るまで、天然ダムおよび崩壊斜面の状況を把握するため、ヘリによる定点調査を実施(7/9~17、20、25) ※7/9以降、特に大きな変動なし
